ИССЛЕДОВАНИЕ ПОВЕРХНОСТИ БЕЗВОЛЬФРАМОГОГО ТВЕРДОГО СПЛАВА, ШЛИФОВАННОГО КОМБИНИРОВАННЫМ МЕТОДОМ

В данной статье освещены проблемы создания и эксплуатации безвольфрамового твердого сплава. Показаны причины нестабильности этих сплавов в процессе резания и их разрушения. Исследования выполнены с использованием спектрального и электронноскопического анализов.

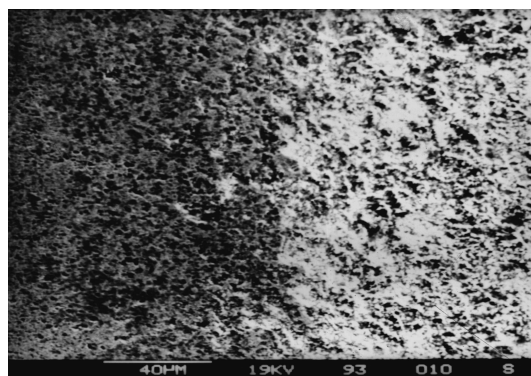
Рис.8. Вид передней поверхности пластины КНТ-16, шлифованной на режимах:
 $V_{кр} = 35 \text{ м/сек}$; $S = 1,25 \text{ м/мин}$; $i_{тр} = 40 \text{ А/см}^2$;
 $t = 0,03 \text{ мм/дв.ход}$; $i_{пр} = 0,2 \text{ А/см}^2$

При достижении тока травления 40 А/см^2 растравленный слой заметно увеличивается (рис.8), а спектрограмма показывает изменение содержания молибдена. Принадлежащий ему пик в дефектном слое находится на уровне фона (рис.9).

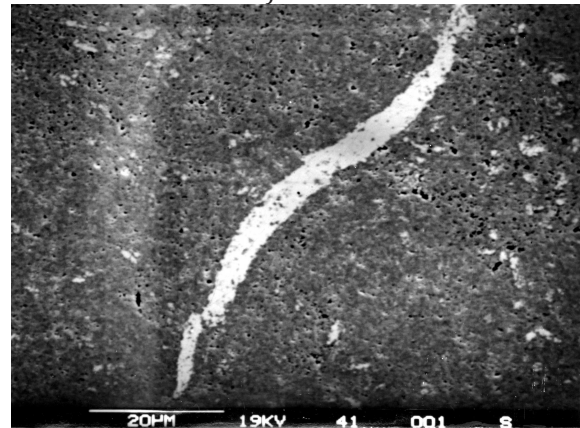
Рис.10. Внешний вид «хвоста» на передней поверхности шлифованной пластины TH-20 ($V = 35 \text{ м/с}$; $S = 2 \text{ м/мин}$; $i_{\text{тр}} = 20 \text{ A/cm}^2$; $i_{\text{пр}} = 0,2 \text{ A/cm}^2$; $t = 0,03 \text{ мм/дв.ход}$)

Во время металлографических исследований, с целью выявления наиболее качественно обработанных поверхностей, были обнаружены кривые белые полосы («хвосты»), которые четко выделились на фоне более темной, основной массы пластины (рис.10). В литературе аналогичное явление упоминается как неравномерное распределение цементирующей фазы [5]. Учитывая важность проблемы стабильности свойств БВТС, нами было проведено более углубленное исследование этих «хвостов». При этом, была поставлена задача: выяснить причину их появления, отличия химических и физических свойств материала хвоста. Конечной целью являлось — определить, каково их влияние на качество обработанной поверхности (в нашем случае заточенного инструмента).

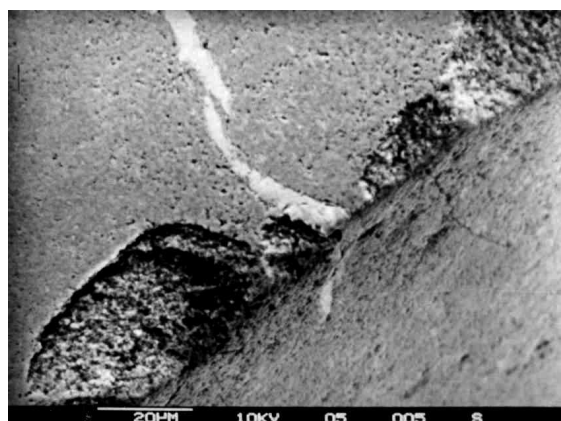
Рис.18. Вид «хвостов» и состояние режущей кромки, отображенных на передней и задней поверхностях:
а - передняя поверхность;
б - задняя шлифованная поверхность

Известно, что карбид титана имеет невысокую прочность на скалывание, а инструментальные материалы с высоким содержанием карбида титана хрупки и склонны к излому. Поэтому неравномерное распределения связки по объему пластины в этом случае будет создавать наиболее слабые области, благоприятные для поломки инструмента (рис.18).
